Quotidiano: Corriere dell'Umbria

Data: 18.10.2013

*Ruolo importante svolto dal Consorzio di bonificazione umbra, conclusi i primi interventi*

## Fossi ripuliti e paratoie recuperate Così si riqualifica il fiume Clitunno

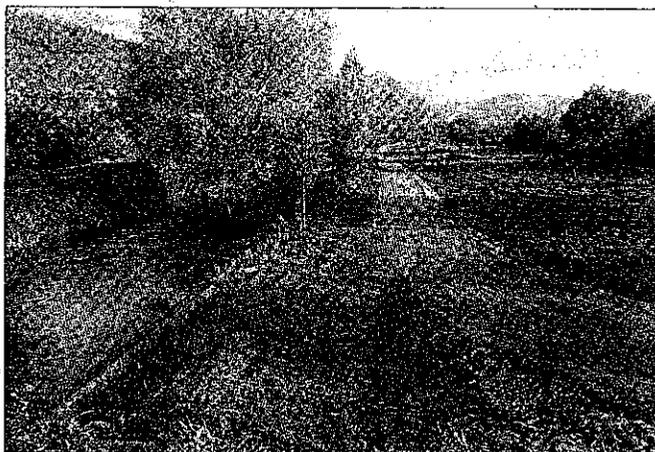
**Riqualificazione ambientale del fiume Clitunno** Importanti interventi di salvaguardia realizzati dal Consorzio di bonifica

I lavori già eseguiti hanno riguardato la risagomatura e ripulitura del fosso detto della Fossa Nuova, il più prossimo all'area industriale di Campello sul Clitunno, che è stato risagomato e ripulito, attraverso la completa asportazione del fondo e delle pareti dell'alveo fluviale.

Il consorzio è poi intervenuto sul fosso della Marroggiola, dove confluiscono sia il fosso dei Tre Ponti sia il fosso Fiumicella, provvedendo alla ripulitura dell'intero tratto del corso d'acqua.

Lungo il percorso sono state inoltre recuperate le paratoie storiche in località Pissi-

gnano che, in origine, avevano lo scopo di deviare lo stesso fiume sul canale posto a lato.

La funzionalità idraulica di questi manufatti era finalizzata a un duplice scopo: consentire la derivazione di acqua dal Clitunno per usi irrigui e permettere altresì la deviazione dell'intero Clitunno al fine della sua pulizia.

L'intervento di recupero di questi manufatti ha previsto la ripulitura dalla vegetazione infestante, il consolidamento delle murature e la loro salvaguardia mediante interventi di "scuci-cuci".

Si è poi proceduto al recupero del lavatoio sul fiume Clitunno. Anche questo manufatto, che si trova in località Tre Ponti, era costituito solamente da ruderi. L'intervento di recupero ha previsto la ripulitura dalla vegetazione infestante, il consolidamento delle murature e la loro salvaguardia mediante un bauletto in cemento bianco in testa.

E' inoltre già stata in gran parte realizzata la pista di servizio posizionata in sinistra idraulica del fiume Clitunno, che permetterà una agevole manutenzione, da parte del consorzio della Bonificazione umbra, restituendo a tali luoghi la bellezza naturale che li rende tra i più suggestivi di tutto il territorio. ◀
