## Bonificazione Umbra, conclusi i primi interventi sul fiume Clitunno del progetto di riqualificazione ambientale.

### Lungo il percorso sono state anche recuperate le paratoie storiche di Pissignano

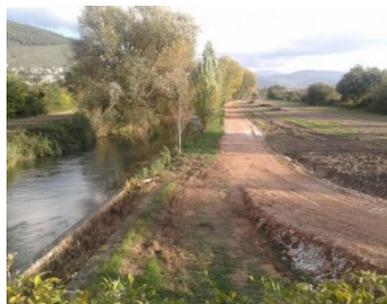
Lungo il percorso sono state inoltre recuperate le paratoie storiche in loc. Pissignano, paratoie che, in origine, avevano lo scopo di deviare lo stesso fiume sul canale posto a lato.

La funzionalità idraulica di questi manufatti era finalizzata ad un duplice scopo, consentire la derivazione di acqua dal Clitunno per usi irrigui e consentire altresì la deviazione dell'intero Clitunno al fine della sua pulizia.

L'intervento di recupero di questi manufatti ha previsto la ripulitura dalla vegetazione infestante, il consolidamento delle murature e la loro salvaguardia mediante interventi di "scuci-cuci".
